### **Vida y obsolescencia de fachadas del siglo XX en la ciudad de Barcelona**

Tesis Doctoral. Mayo 2015

**ANEXO 1**  
**FICHAS DE INSPECCIÓN DE LOS CASOS DE ESTUDIO**

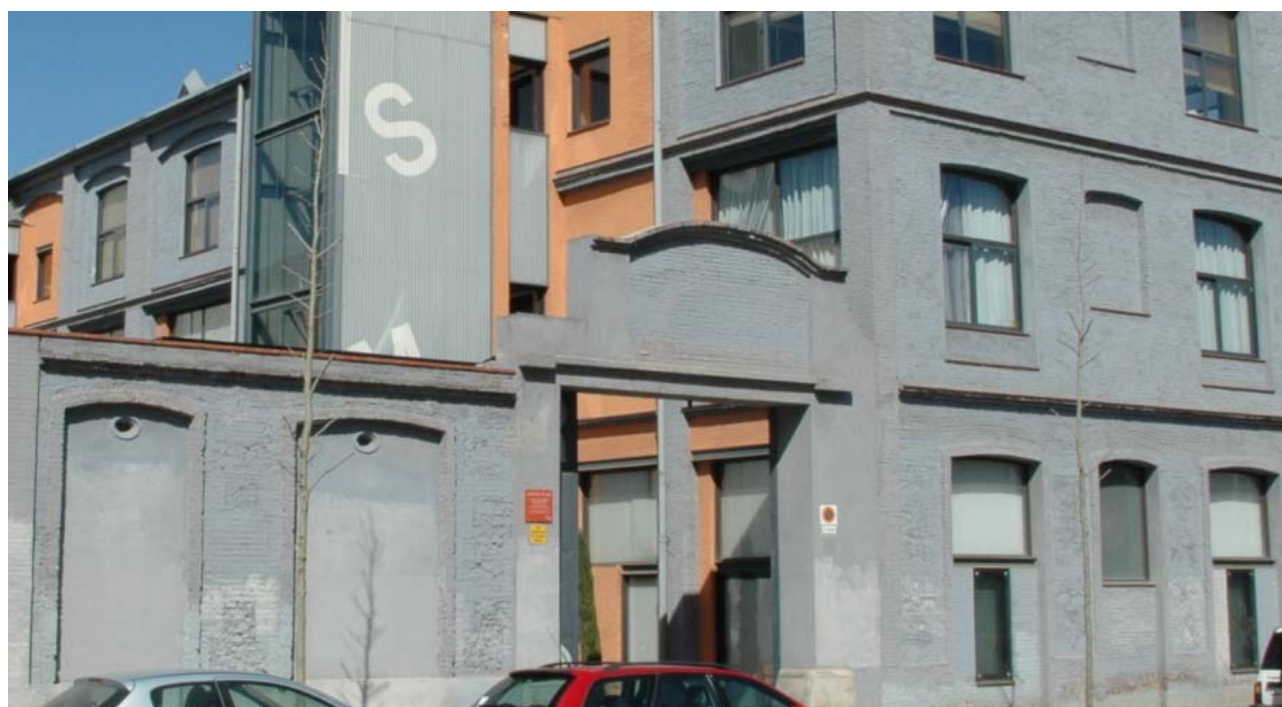
La textura rugosa de la fábrica  
disimula los defectos.  
Manchas y pintadas en planta baja.

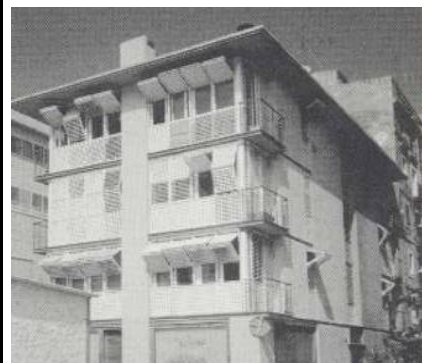
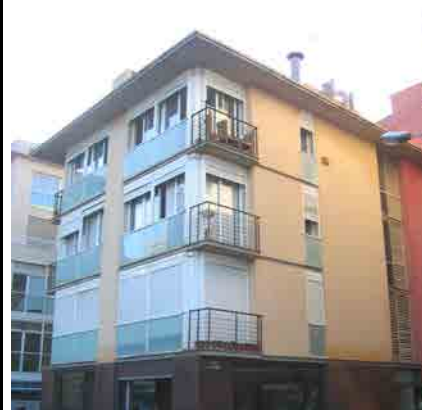
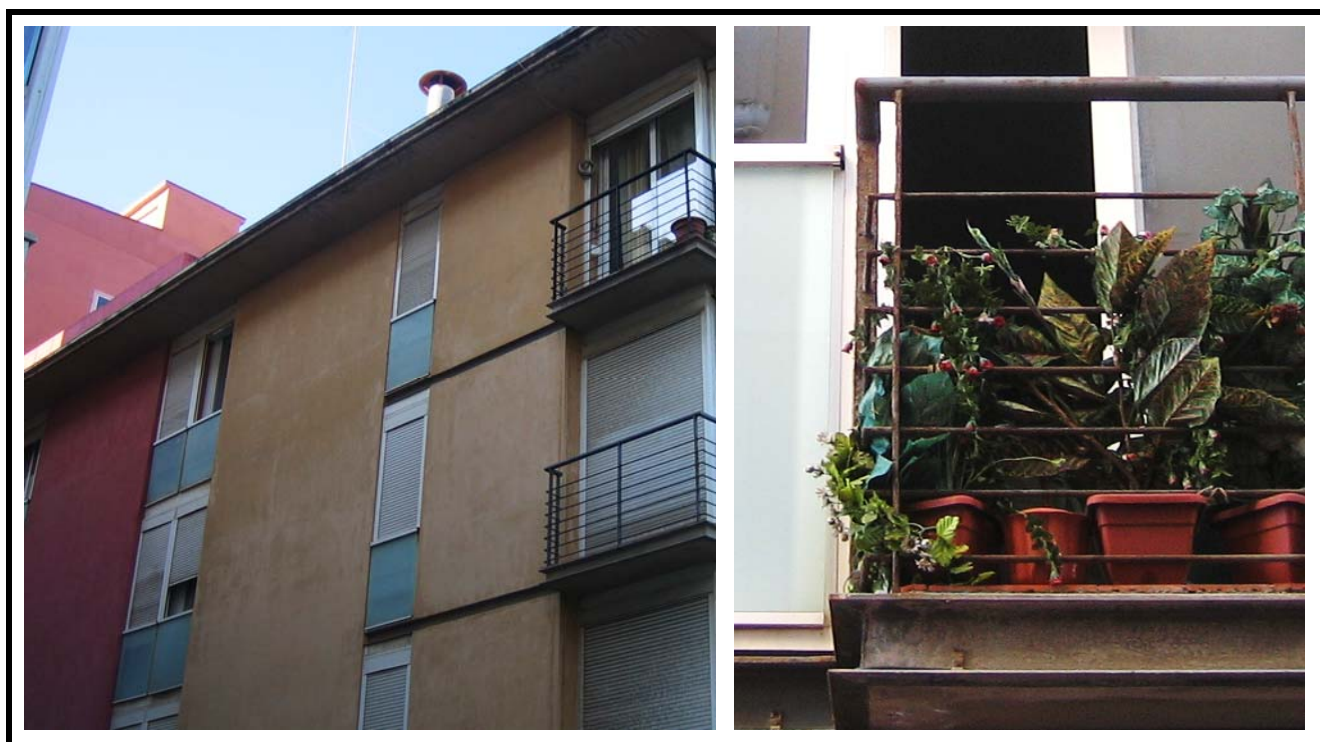
NOTAS ADICIONALES
Persianas replegadas sustituidas, probablemente por problemas operativos o de deterioro
Elementos de acero pintado con serio deterioro

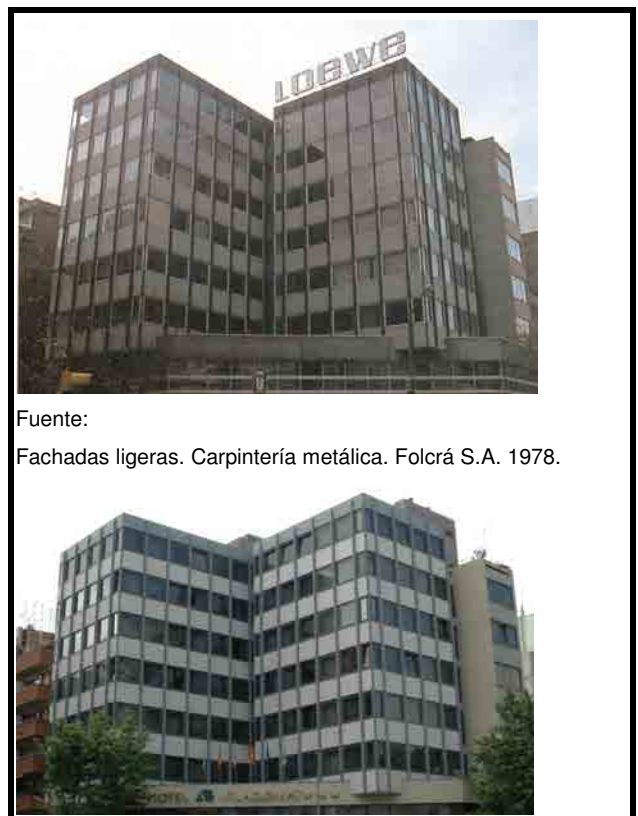
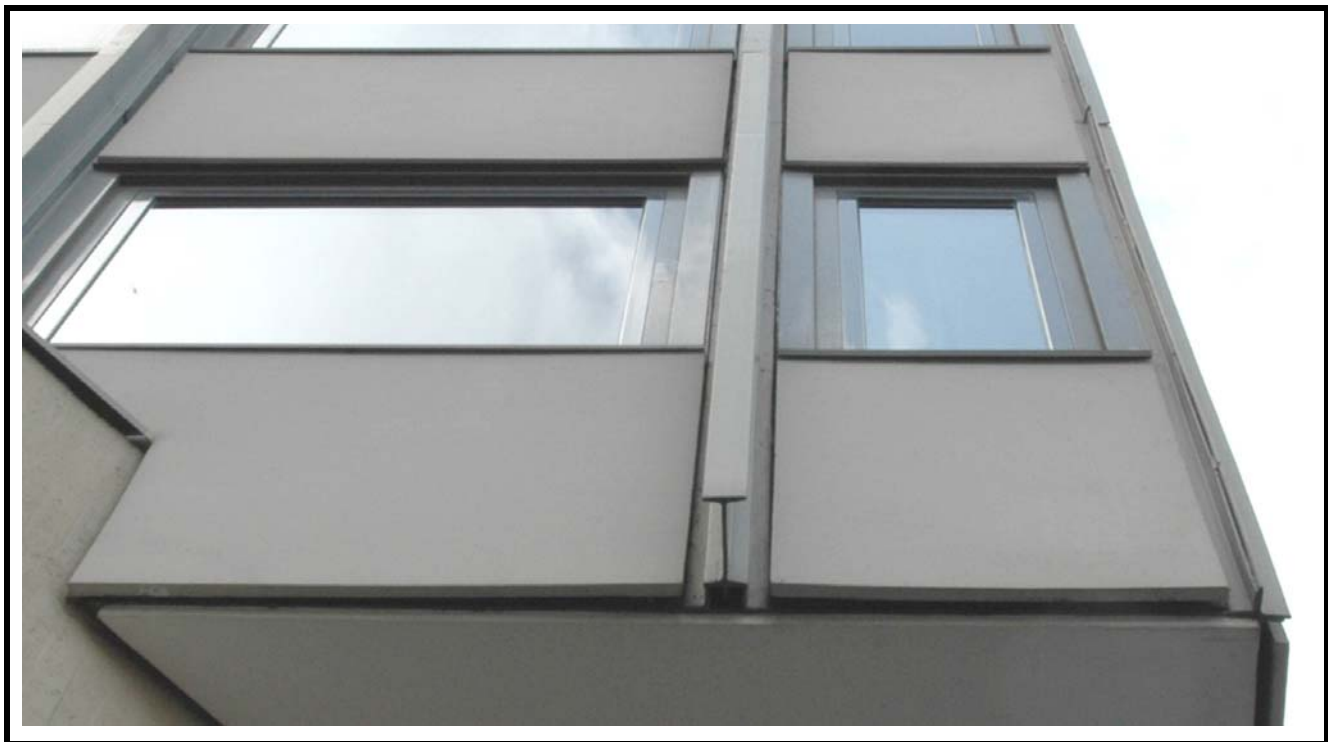
PRINCIPALES DEFICIENCIAS FISICAS DETECTADAS													
PARTES OPACAS													
muros de fabrica													
muros hormigon													
paneles pesados													
paneles ligeros													
revestimientos							X						
PARTES TRANSPARENTES													
acristalamientos													
carpinterías													
persianas pract.													
protecciones													
<div>OBSERVACIONES</div> <div>Recien rehabilitado. Paneles de revestimiento con una ligera deformación, probablemente por la aplicación de pintura por la cara exterior.</div>	oxidación / corrosión / putrefacción	degradación de color / brillo	acumulación de suciedad	manchas humedad / eflorescencias	presencia organismos / microorganismos	pérdida de masa / disgregación / deslaminación	deformación / abolladura	rotura / grietas, fisuras / perforaciones	bolsas, burbujas / pérdida de adherencia	alteraciones de volumetría / planimetría	alteraciones de alineación / despiece	alteraciones uniformidad color / acabado

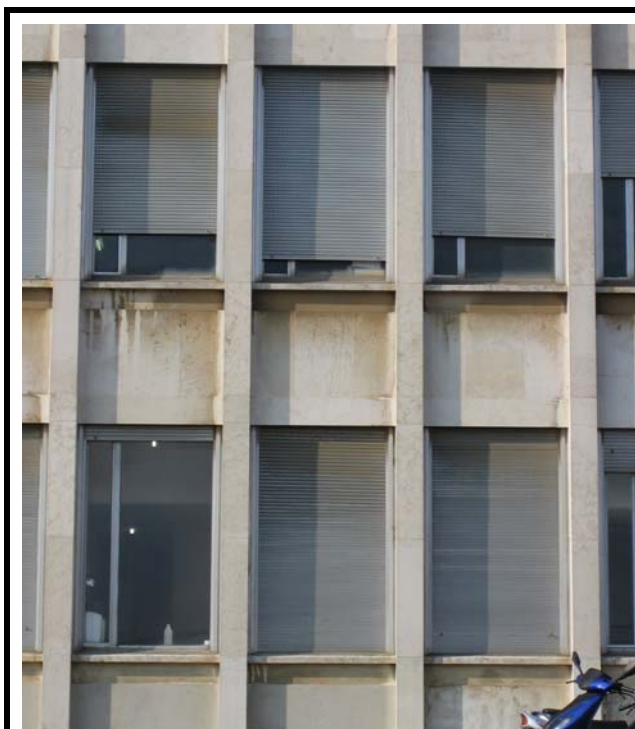
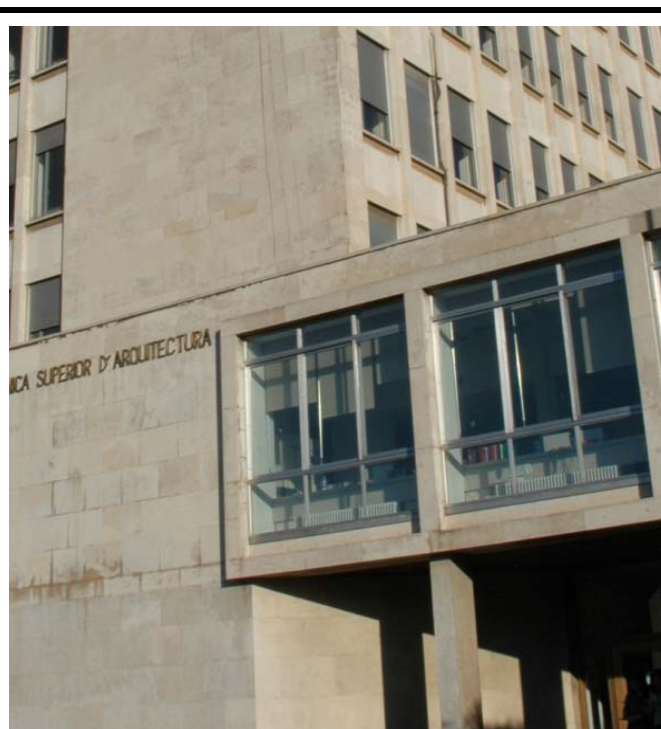
NOTAS ADICIONALES
Carpintería de aluminio pintado despellejándose
Cierto deterioro y falta de mantenimiento
En algún punto parecen haber sido eliminadas las lamas de protección, pero parece muy puntual
Se puede considerar como prácticamente inalterado
En algunas zonas parecen haberse añadido láminas de control solar donde no hay lamas.

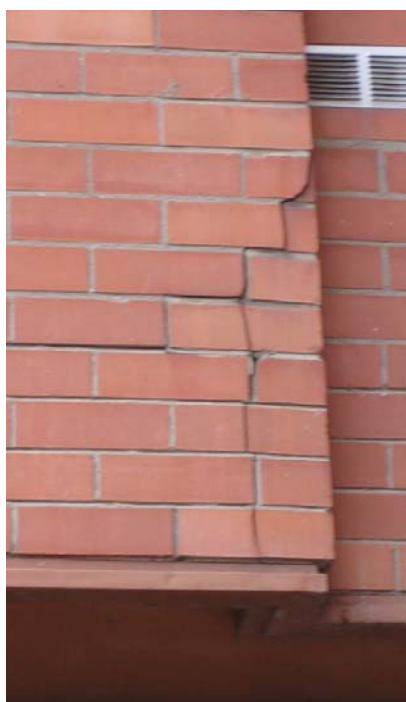
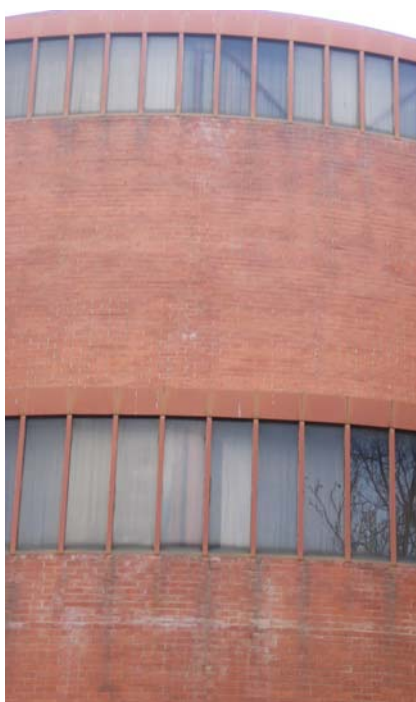
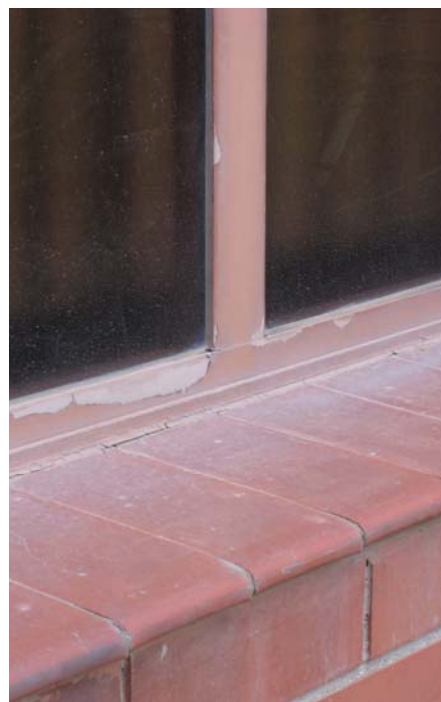
NOTAS ADICIONALES
Cierto deterioro

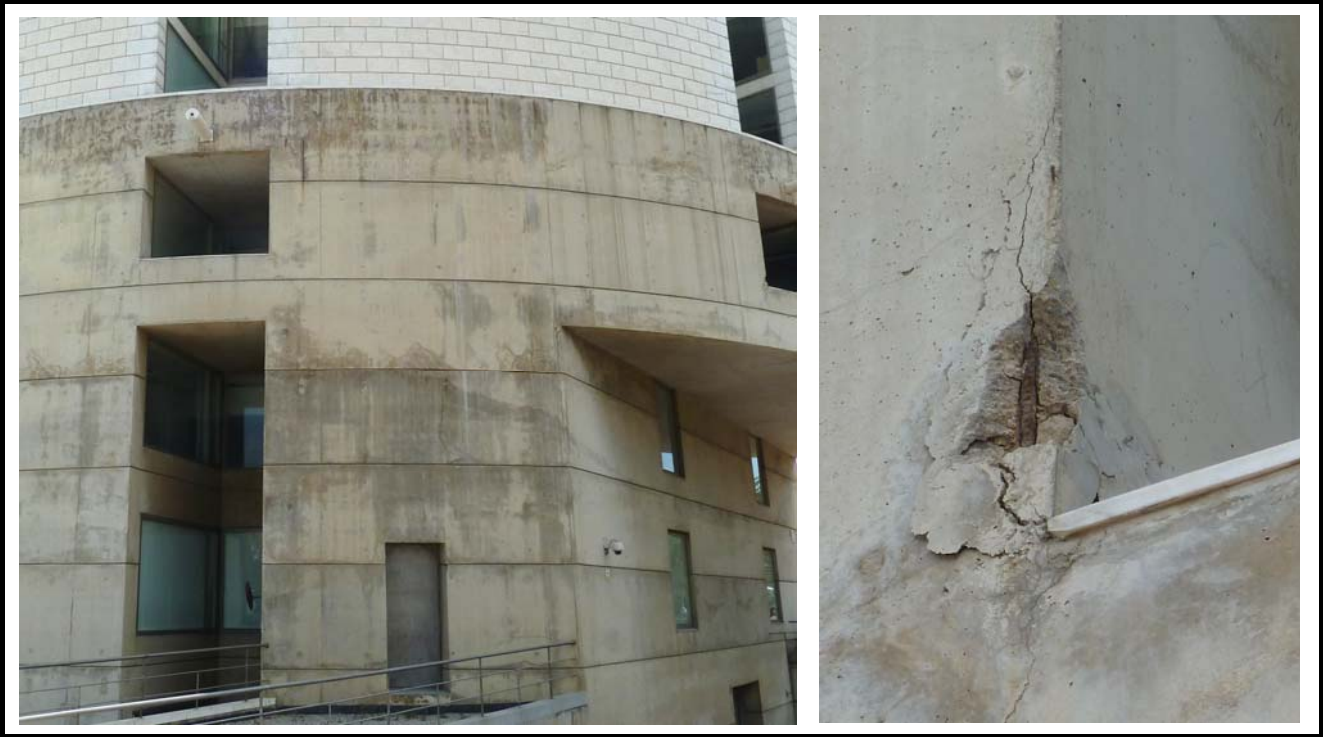
NOTAS ADICIONALES
Deterioro en barandillas y plataformas

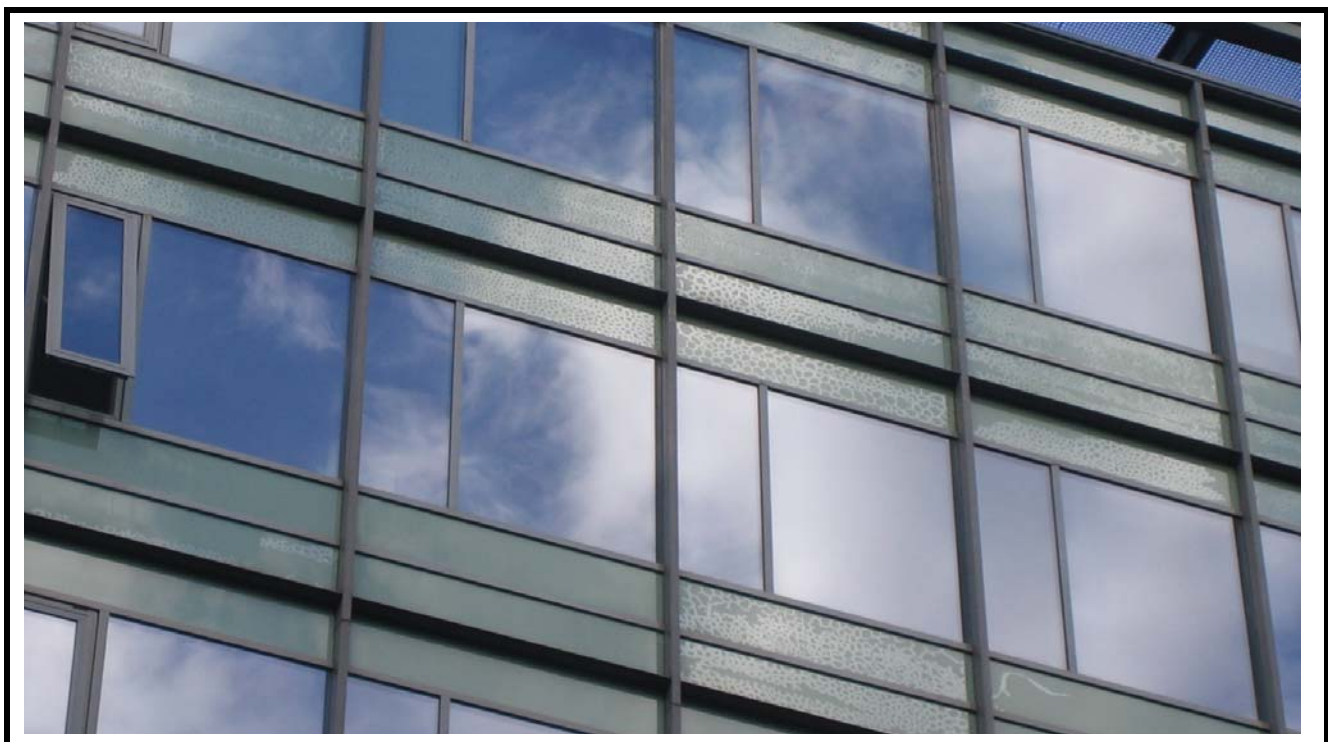
PRINCIPALES DEFICIENCIAS FISICAS DETECTADAS													
PARTES OPACAS													
muros de fabrica													
muros hormigon													
paneles pesados													
paneles ligeros													
revestimientos													
PARTES TRANSPARENTES													
acristalamientos										X			
carpinterías													
persianas pract.													
protecciones													
<div><div>OBSERVACIONES</div><div>Deficiencias en los vidrios opacos de antepechos.</div></div>	oxidación / corrosión / putrefacción	degradación de color / brillo	acumulación de suciedad	manchas humedad / eflorescencias	presencia organismos / microorganismos	pérdida de masa / disgregación / deslaminación	deformación / abolladura	rotura / grietas, fisuras / perforaciones	bolsas, burbujas / pérdida de adherencia	alteraciones de volumetría / planimetría	alteraciones de alineación / despiece	alteraciones uniformidad color / acabado

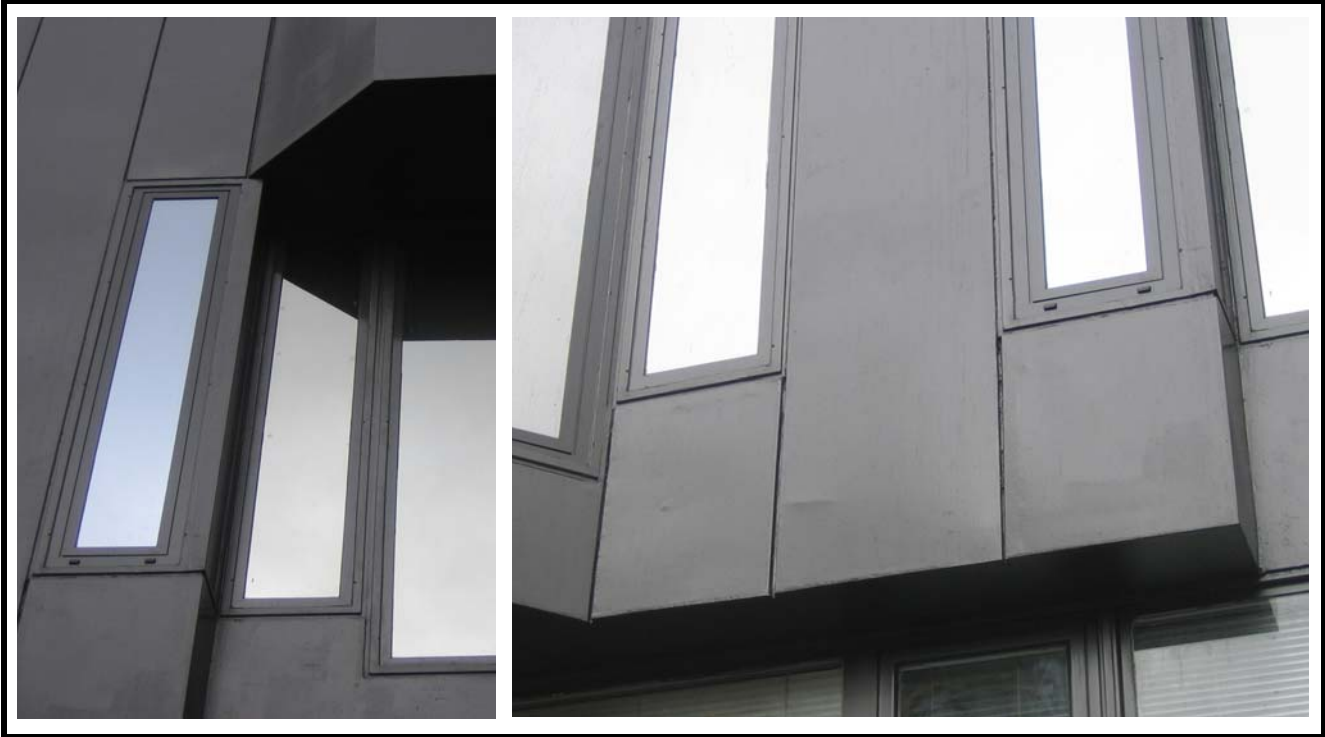
PRINCIPALES DEFICIENCIAS FISICAS DETECTADAS													
PARTES OPACAS													
muros de fabrica													
muros hormigon													
paneles pesados													
paneles ligeros													
revestimientos							X						
PARTES TRANSPARENTES													
acristalamientos													X
carpinterías													
persianas pract.													
protecciones													
OBSERVACIONES	oxidación / corrosión / putrefacción												
	degradación de color / brillo												
	acumulación de suciedad												
	manchas humedad / eflorescencias												
	presencia organismos / microorganismos												
	pérdida de masa / disgregación / deslaminación												
	deformación / abolladura												
	rotura / grietas, fisuras / perforaciones												
	bolsas, burbujas / pérdida de adherencia												
	alteraciones de volumetría / planimetría												
	alteraciones de alineación / despiece

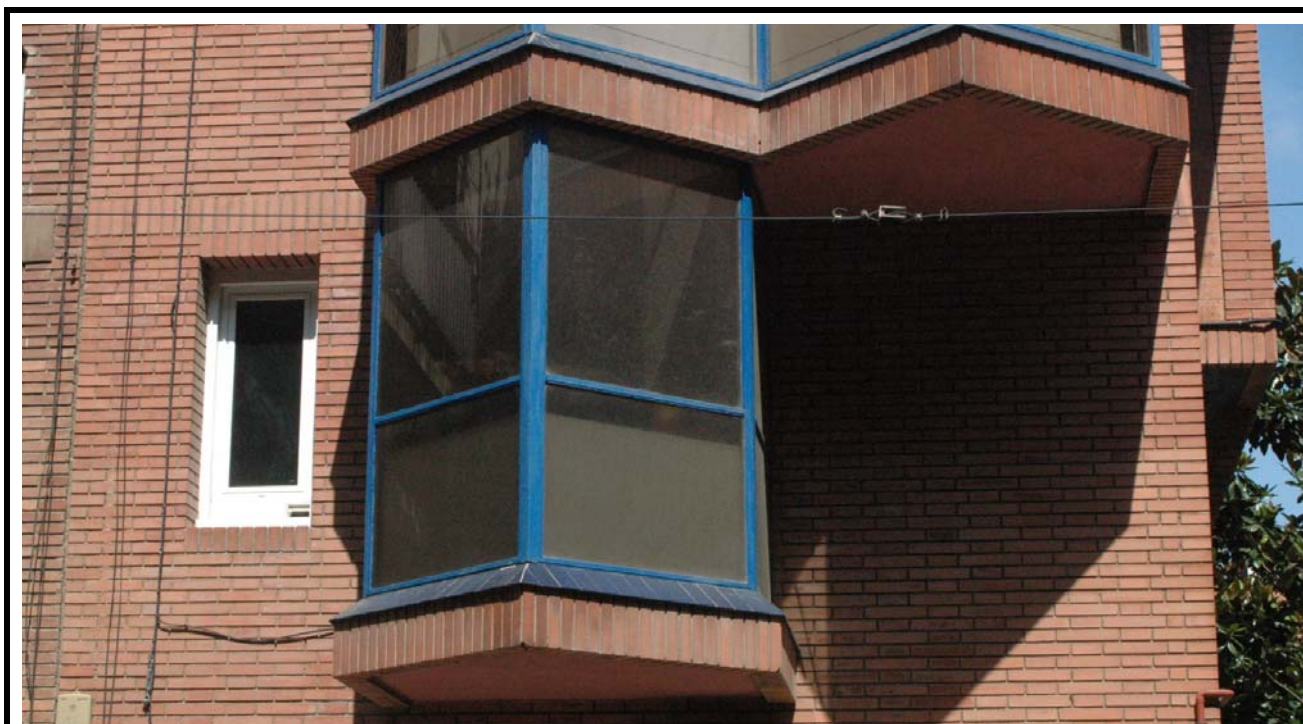
Deficiencias poco relevantes

NOTAS ADICIONALES
Deteriorado y degradado

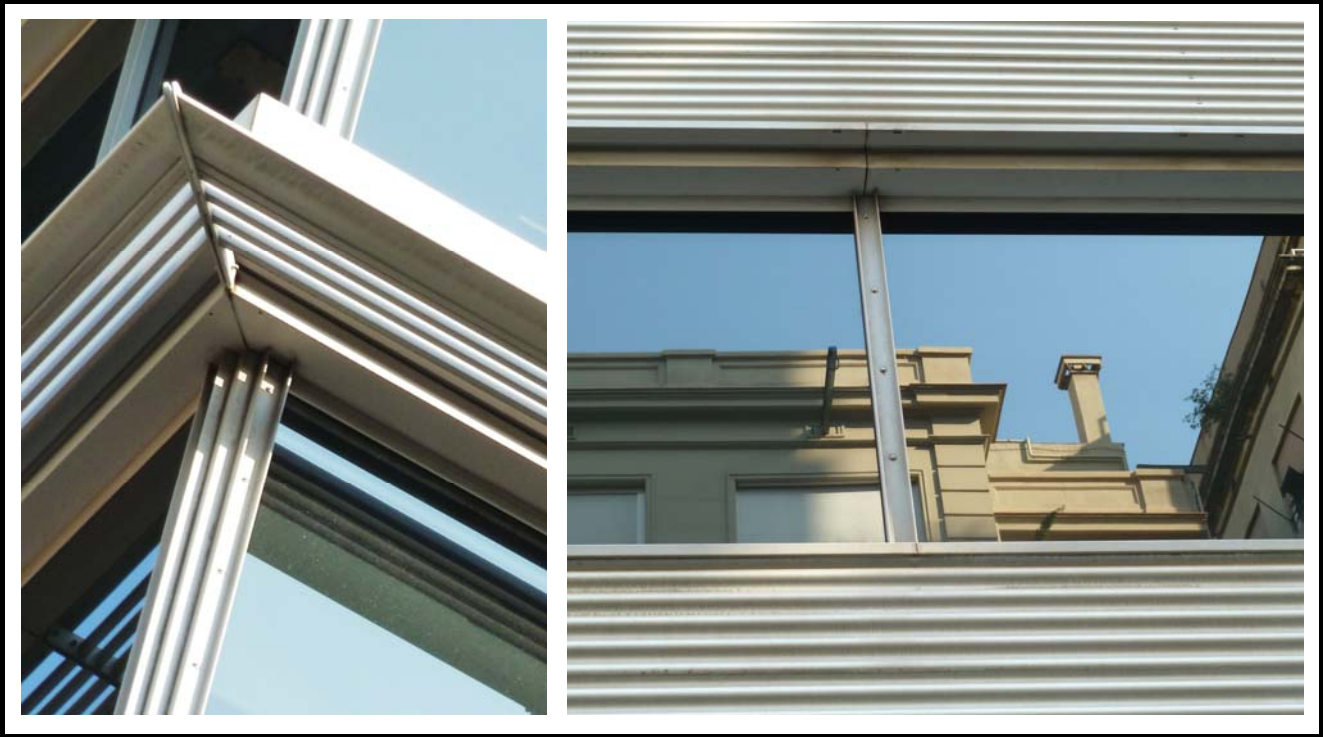
PRINCIPALES DEFICIENCIAS FISICAS DETECTADAS													
PARTES OPACAS													
muros de fabrica													
muros hormigon													
paneles pesados													
paneles ligeros													
revestimientos			X										
PARTES TRANSPARENTES													
acristalamientos													
carpinterías													
persianas pract.													
protecciones			X										
OBSERVACIONES	oxidación / corrosión / putrefacción												
	degradación de color / brillo												
	acumulación de suciedad			X									
	manchas humedad / eflorescencias												
	presencia organismos / microorganismos												
	pérdida de masa / disgregación / deslaminación												
	deformación / abolladura												
	rotura / grietas, fisuras / perforaciones												
	bolsas, burbujas / pérdida de adherencia												
	alteraciones de volumetría / planimetría												
	alteraciones de alineación / despiece

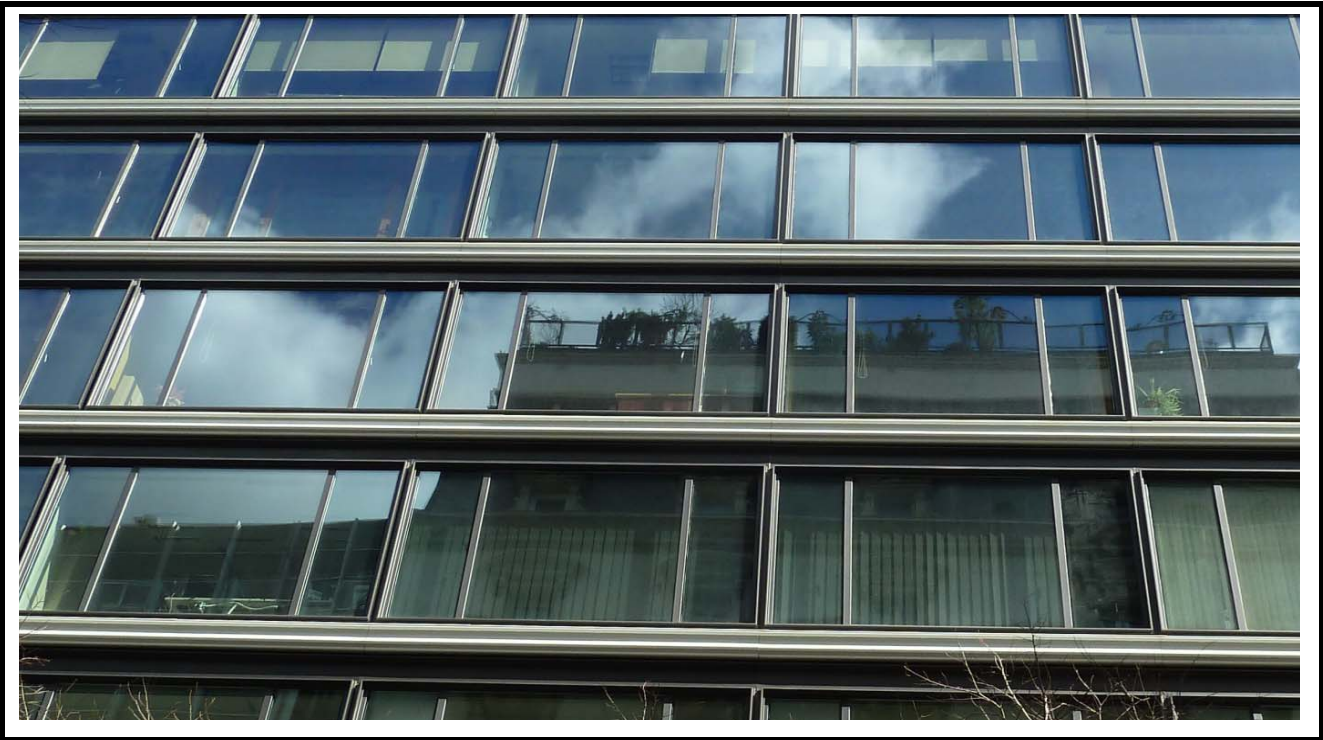
PRINCIPALES DEFICIENCIAS FISICAS DETECTADAS													
PARTES OPACAS													
muros de fabrica													
muros hormigon													
paneles pesados													
paneles ligeros													
revestimientos													
PARTES TRANSPARENTES													
acristalamientos													
carpinterías													
persianas pract.													
protecciones													
<div>OBSERVACIONES</div> <div> Recien reformado. Sin defectos aparentes. </div>	oxidación / corrosión / putrefacción												
	degradación de color / brillo												
	acumulación de suciedad												
	manchas humedad / eflorescencias												
	presencia organismos / microorganismos												
	pérdida de masa / disgregación / deslaminación												
	deformación / abolladura												
	rotura / grietas, fisuras / perforaciones												
	bolsas, burbujas / pérdida de adherencia												
	alteraciones de volumetría / planimetría

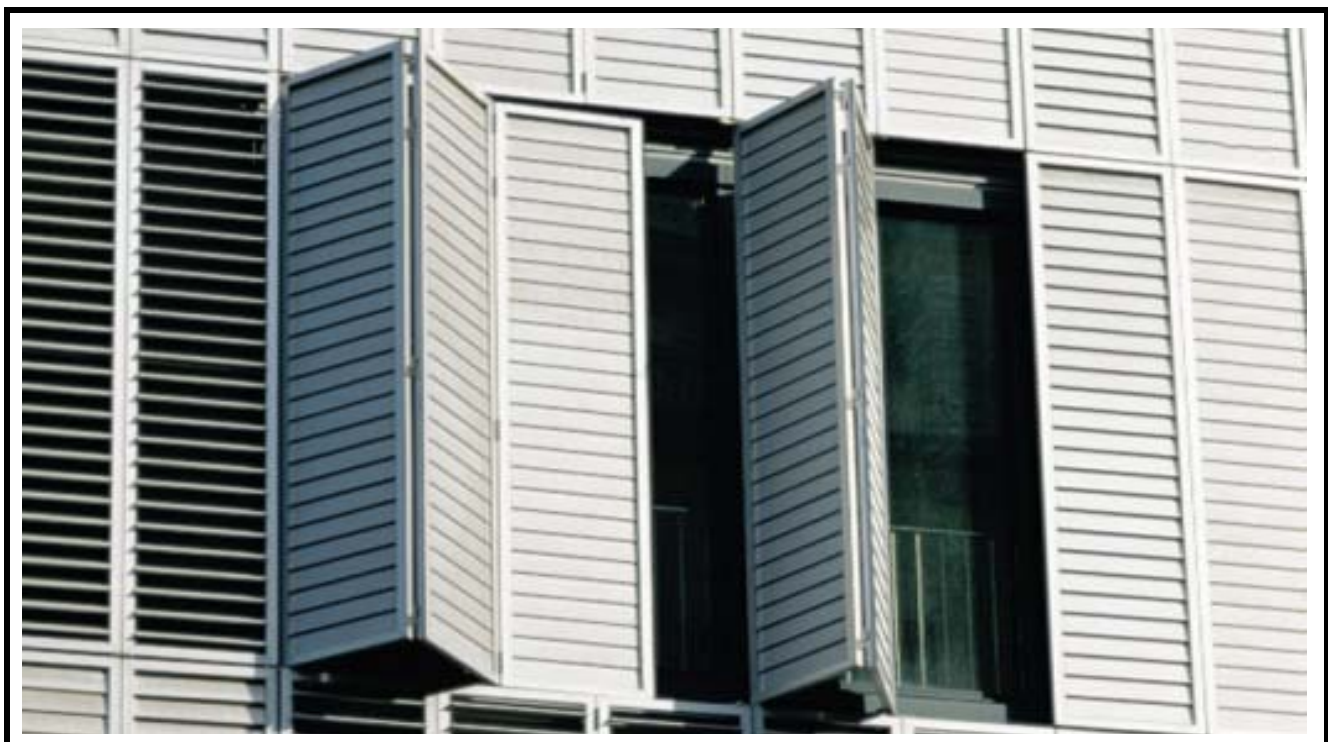
PRINCIPALES DEFICIENCIAS FISICAS DETECTADAS													
PARTES OPACAS													
muros de fabrica													
muros hormigon													
paneles pesados													
paneles ligeros													
revestimientos													
PARTES TRANSPARENTES													
acristalamientos													
carpinterías													
persianas pract.			X										
protecciones													
OBSERVACIONES	oxidación / corrosión / putrefacción												
	degradación de color / brillo												
	acumulación de suciedad												
	manchas humedad / eflorescencias												
	presencia organismos / microorganismos												
	pérdida de masa / disgregación / deslaminación												
	deformación / abolladura												
	rotura / grietas, fisuras / perforaciones												
	bolsas, burbujas / pérdida de adherencia												
	alteraciones de volumetría / planimetría												
	alteraciones de alineación / despiece

NOTAS ADICIONALES
Reforma integral realizada por el arquitecto Miguel Álvarez Trincado con proyecto de 1989
Persisten edificios contiguos que parecen originales (Calabria 171-173)

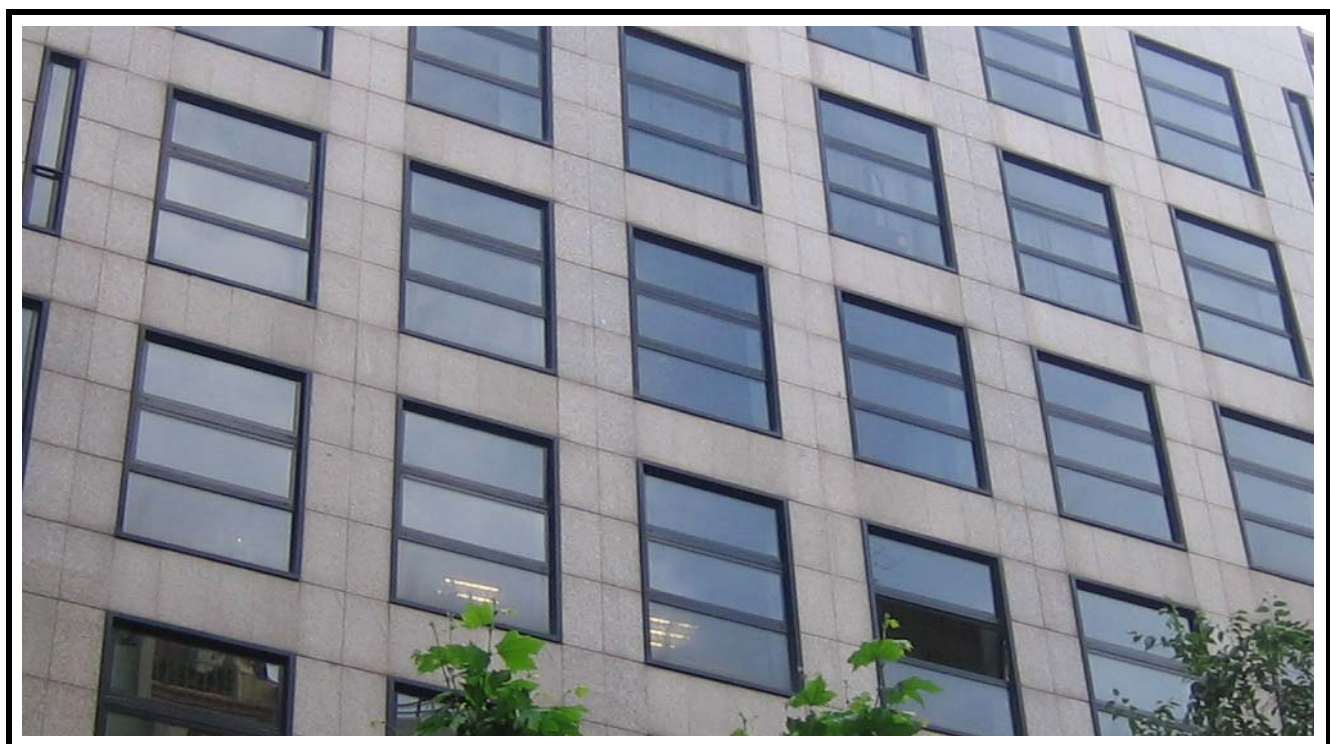
PRINCIPALES DEFICIENCIAS FISICAS DETECTADAS													
PARTES OPACAS													
muros de fabrica													
muros hormigon													
paneles pesados													
paneles ligeros													
revestimientos			X										
PARTES TRANSPARENTES													
acristalamientos													
carpinterías													
persianas pract.													
protecciones													
OBSERVACIONES	oxidación / corrosión / putrefacción												
	degradación de color / brillo												
	acumulación de suciedad												
	manchas humedad / eflorescencias												
	presencia organismos / microorganismos												
	pérdida de masa / disgregación / deslaminación												
	deformación / abolladura												
	rotura / grietas, fisuras / perforaciones												
	bolsas, burbujas / pérdida de adherencia												
	alteraciones de volumetría / planimetría												
	alteraciones de alineación / despiece

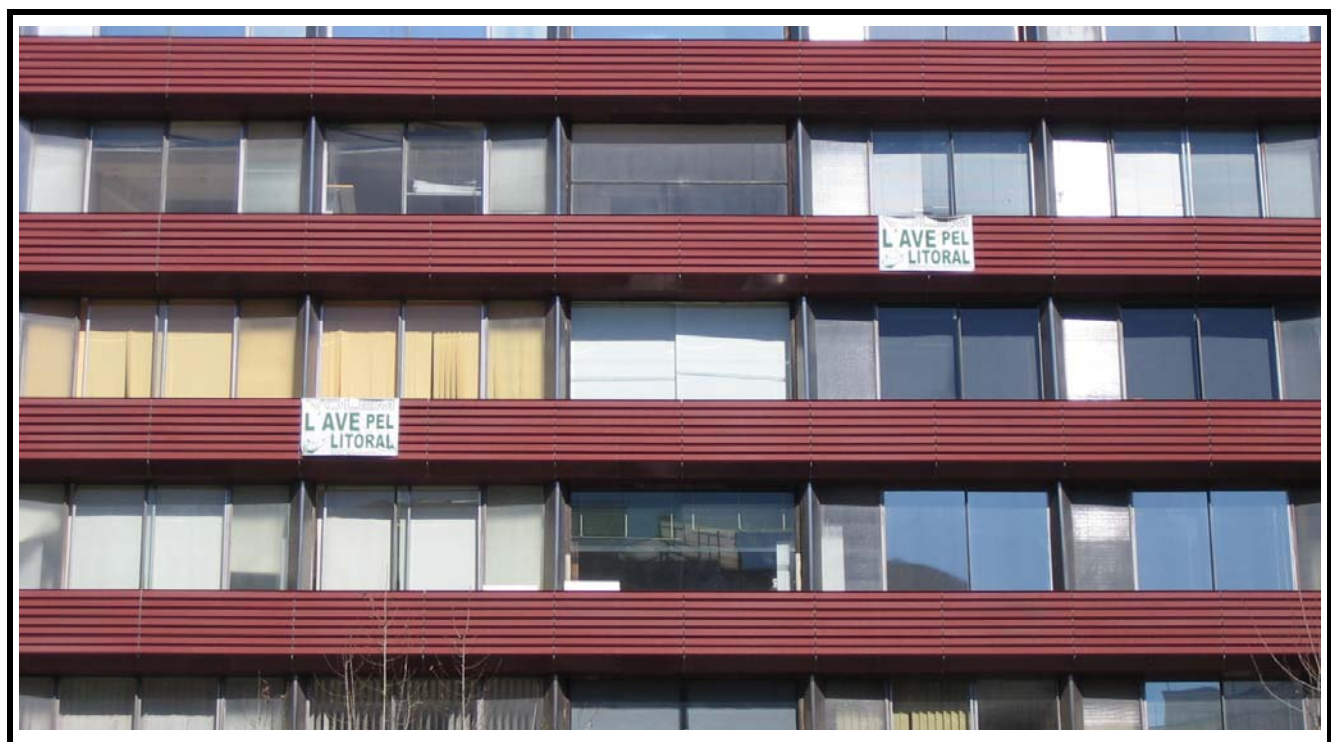
PRINCIPALES DEFICIENCIAS FISICAS DETECTADAS													
PARTES OPACAS													
muros de fabrica													
muros hormigon													
paneles pesados													
paneles ligeros													
revestimientos													
PARTES TRANSPARENTES													
acristalamientos			X										
carpinterías													
persianas pract.													
protecciones			X										
OBSERVACIONES	oxidación / corrosión / putrefacción												
	degradación de color / brillo												
	acumulación de suciedad												
	manchas humedad / eflorescencias												
	presencia organismos / microorganismos												
	pérdida de masa / disgregación / deslaminación												
	deformación / abolladura												
	rotura / grietas, fisuras / perforaciones												
	bolsas, burbujas / pérdida de adherencia												
	alteraciones de volumetría / planimetría												
	alteraciones de alineación / despiece

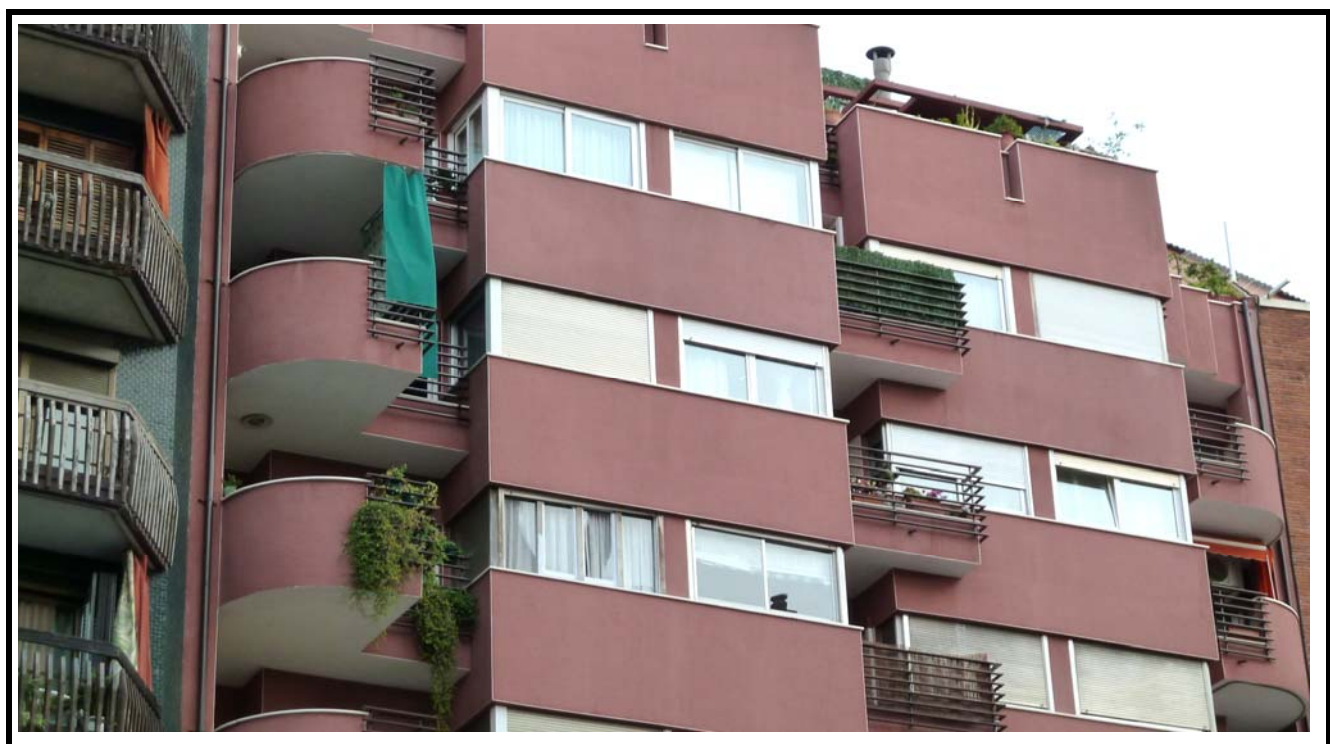
PRINCIPALES DEFICIENCIAS FISICAS DETECTADAS												
PARTES OPACAS												
muros de fabrica												
muros hormigon												
paneles pesados												
paneles ligeros												
revestimientos			X									
PARTES TRANSPARENTES												
acristalamientos											X	
carpinterías		X									X	
persianas pract.			X									X
protecciones												
OBSERVACIONES												
	oxidación / corrosión / putrefacción	degradación de color / brillo	acumulación de suciedad	manchas humedad / eflorescencias	presencia organismos / microorganismos	pérdida de masa / disgregación / deslaminación	deformación / abolladura	rotura / grietas, fisuras / perforaciones	bolsas, burbujas / pérdida de adherencia	alteraciones de volumetría / planimetría	alteraciones de alineación / despiece	alteraciones uniformidad color / acabado

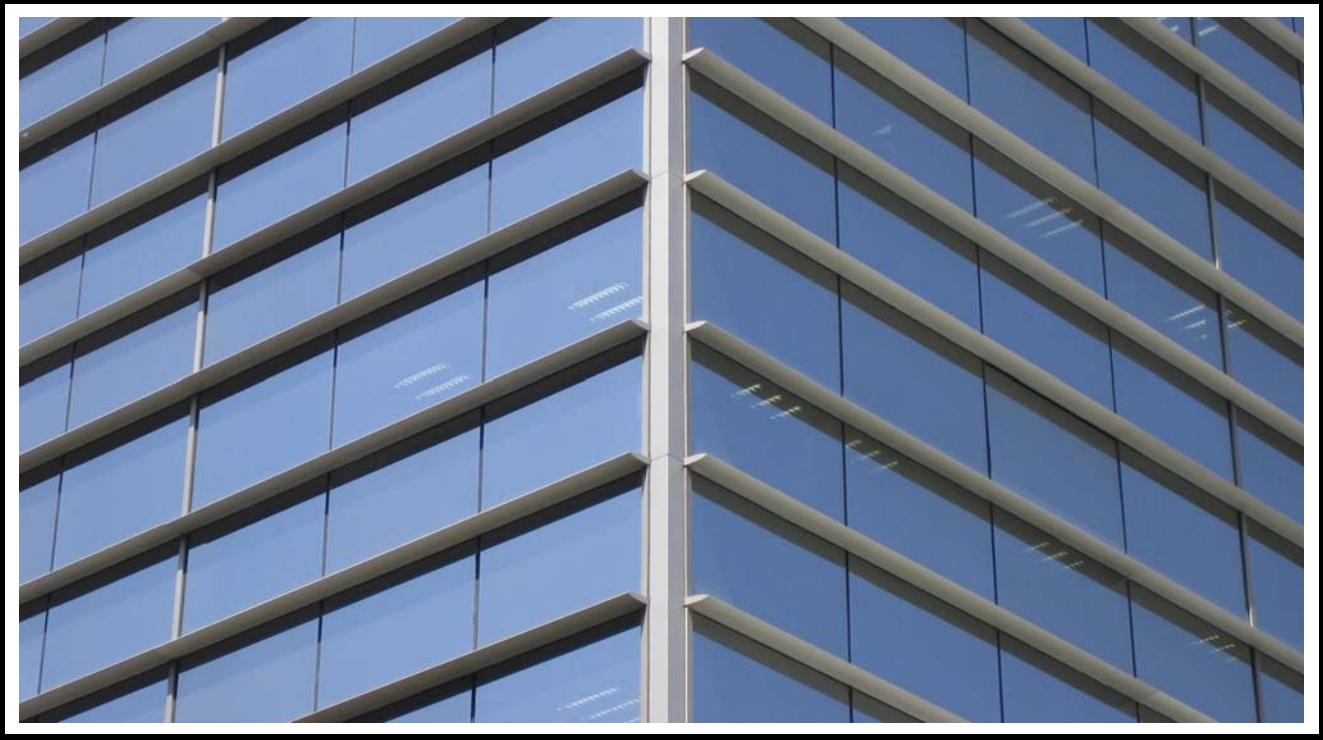
PRINCIPALES DEFICIENCIAS FISICAS DETECTADAS													
PARTES OPACAS													
muros de fabrica													
muros hormigon													
paneles pesados													
paneles ligeros													
revestimientos													
PARTES TRANSPARENTES													
acristalamientos													
carpinterías													
persianas pract.													
protecciones													
<div>OBSERVACIONES</div> <div> Recien renovado. Sin defectos aparentes. </div>	oxidación / corrosión / putrefacción												
	degradación de color / brillo												
	acumulación de suciedad												
	manchas humedad / eflorescencias												
	presencia organismos / microorganismos												
	pérdida de masa / disgregación / deslaminación												
	deformación / abolladura												
	rotura / grietas, fisuras / perforaciones												
	bolsas, burbujas / pérdida de adherencia												
	alteraciones de volumetría / planimetría

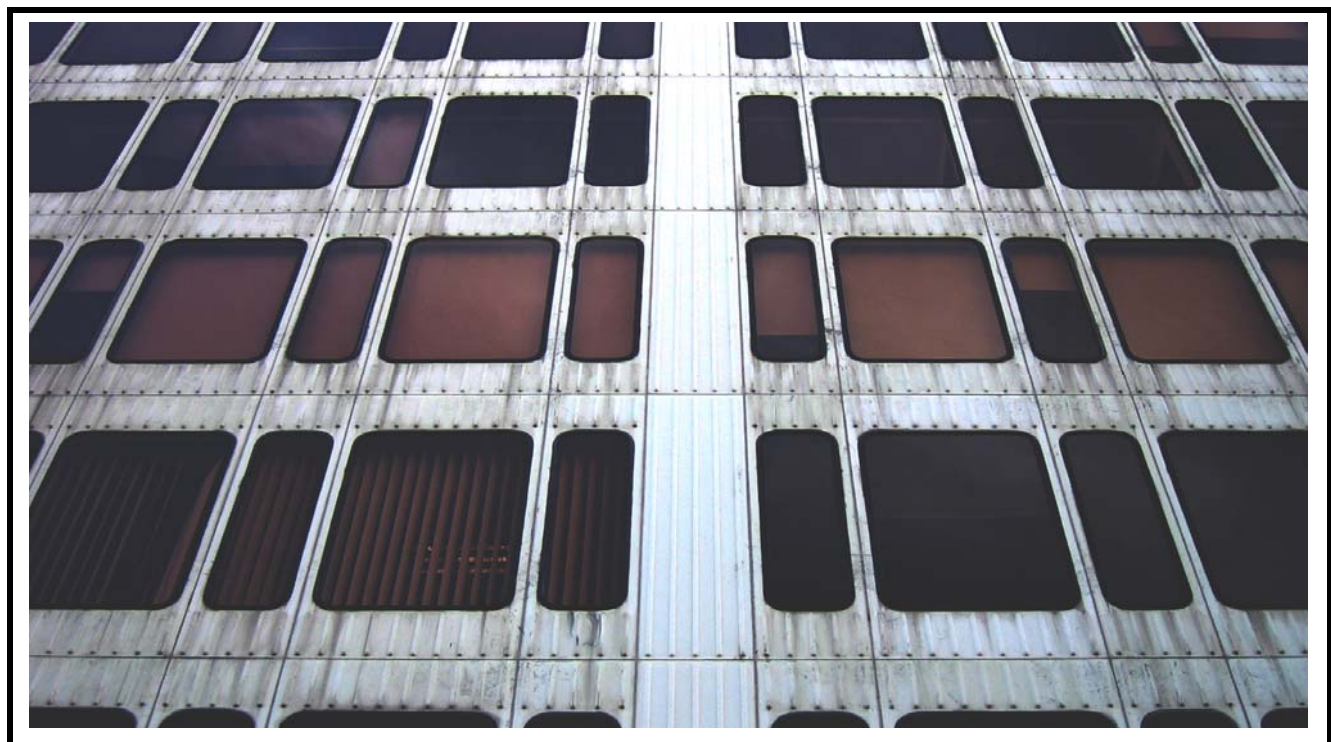
PRINCIPALES DEFICIENCIAS FISICAS DETECTADAS													
PARTES OPACAS													
muros de fabrica													
muros hormigon													
paneles pesados													
paneles ligeros			X										
revestimientos													
PARTES TRANSPARENTES													
acristalamientos													
carpinterías													
persianas pract.													
protecciones													
OBSERVACIONES	oxidación / corrosión / putrefacción												
	degradación de color / brillo												
	acumulación de suciedad												
	manchas humedad / eflorescencias												
	presencia organismos / microorganismos												
	pérdida de masa / disgregación / deslaminación												
	deformación / abolladura												
	rotura / grietas, fisuras / perforaciones												
	bolsas, burbujas / pérdida de adherencia												
	alteraciones de volumetría / planimetría												
	alteraciones de alineación / despiece
